**AUTOSPECIALĂ PENTRU STINGEREA  
INCENDIILOR  
PE SASIU MAN TGM 13.290 4X4 BL**

**MANUAL DE REPARATII SUPRASTRUCTURA**

Manualul de reparații cuprinde instrucțiuni de remediere a defecțiunilor ce pot apărea în timpul exploatării produsului.

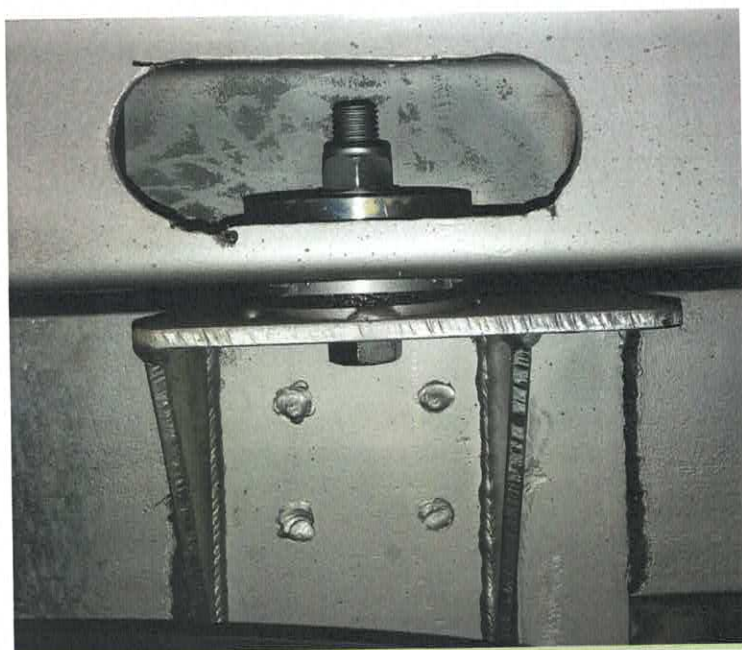
Se verifica starea fixarii rezervorului de apa de sasiul suplimentar al autospecialei, si anume:

- Se verifica starea tampoanelor de inox Hutchinson 50406;
- Se verifica strângerea și asigurarea piulițelor.
- In vederea protectiei anticorozive suruburile se vor gresa periodic cu vaselina.

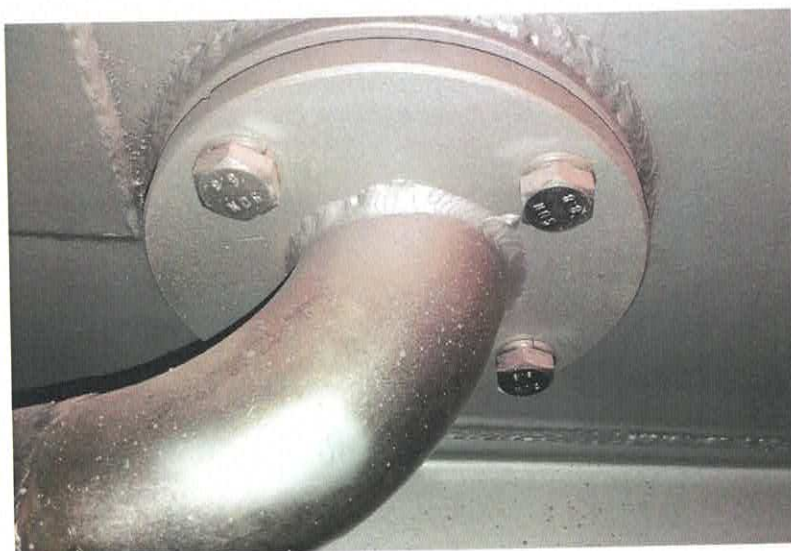
Dacă în timpul exploatării apar neetanșeități ale rezervorului (scurgeri de apă în zona îmbinărilor) se verifică strângerea șuruburilor care asigură îmbinarea flanșelor. În cazul deteriorării garniturii de etanșare se procedează la demontarea îmbinării și înlocuirea garniturii cu una nouă.

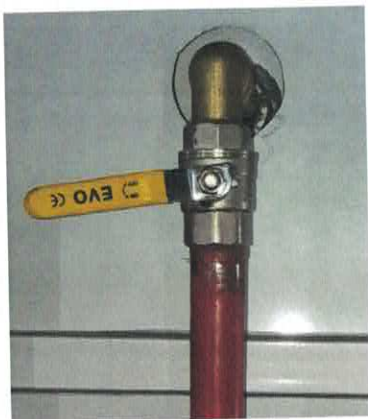
Dacă în timpul exploatării apar scurgeri de spuma în zona de alimentare cu spuma a pompei se verifică strângerea robinetului montat pe rezervor (Notat **RSS** în schema instalației din prezentul manual).

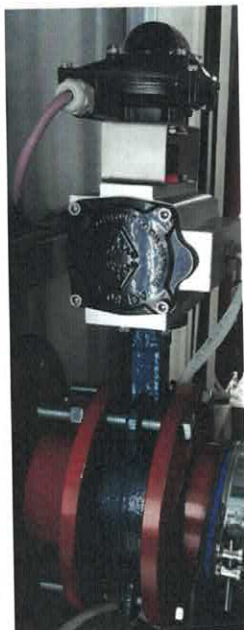
- la defectarea robineților prin blocarea manetelor sau apariția de scurgeri determinate de neetanșeități ( nu se închid complet) se demontează robineții și se înlocuiesc cu alții corespunzători conform catalogului de piese de schimb;
